# **Ausführlicher Endbericht über die gewonnenen Erkenntnisse der Schiffswracks AT 916 und AT 917**

Verfasst von Tagwerker Gerald

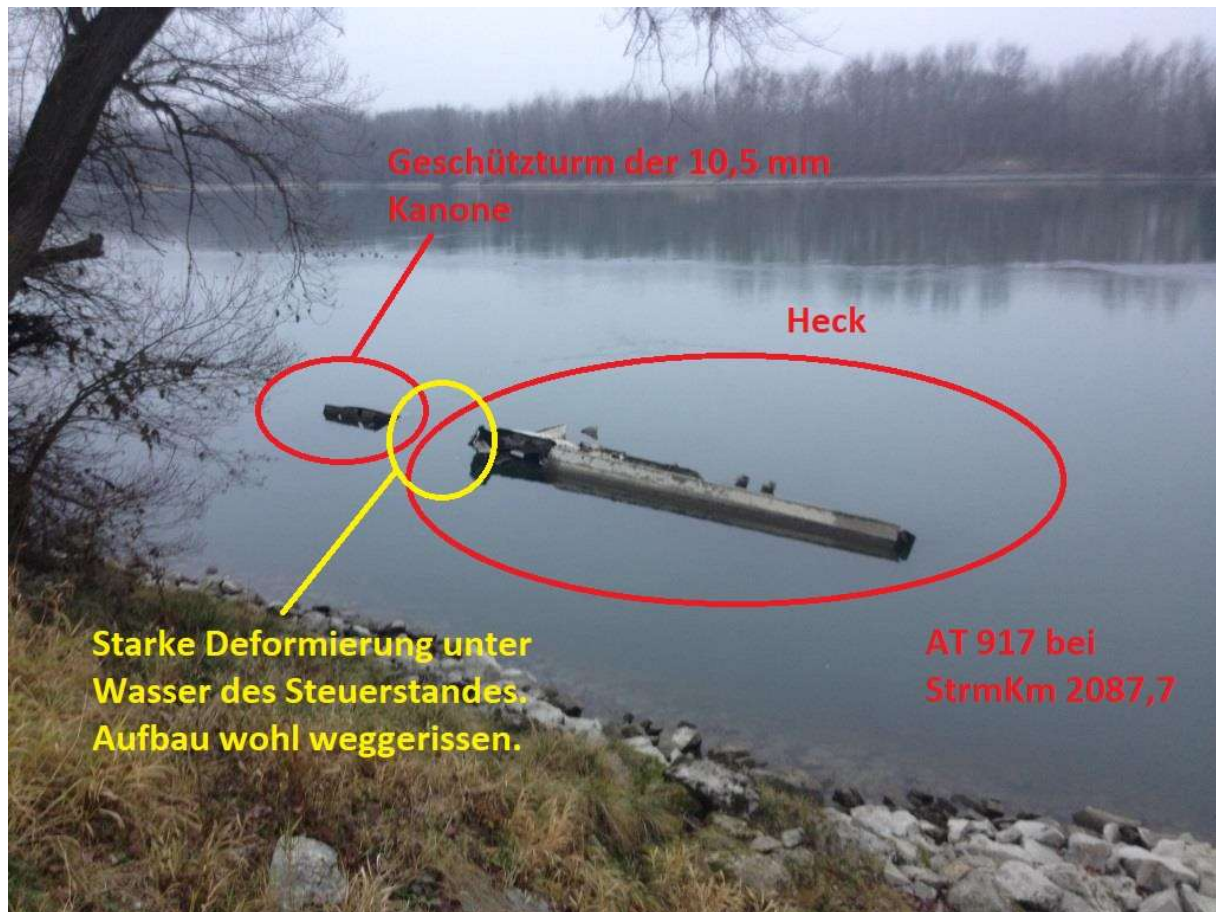
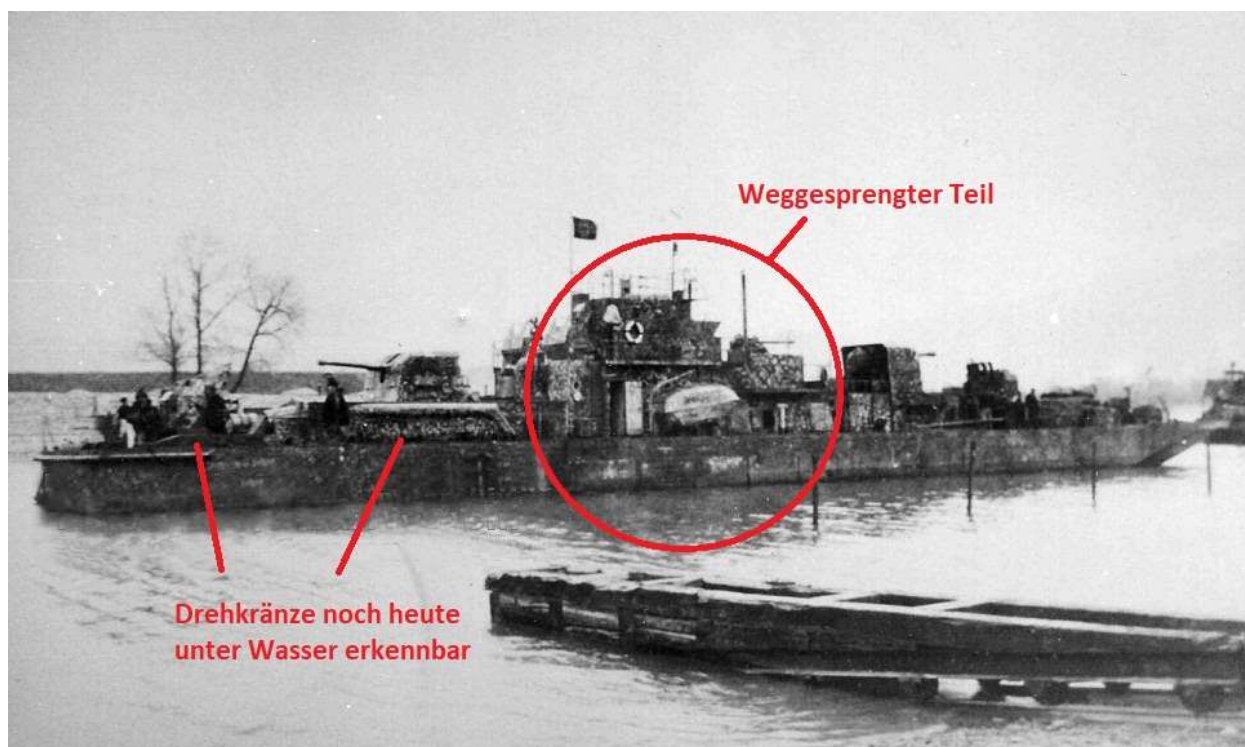
## Bilder AT 917

Heute ist bei Niederwasser und guter Sicht das äußerste Heck gut zu erkennen. Ca. 5m stromaufwärts ist ein scheinbares Loch. Hierbei handelt es sich um den gesprengten Maschinenraum samt Kommandoturm. Einige Meter weiter sind noch die Umrisse der 10,5 cm Geschützkanzel erkennbar.

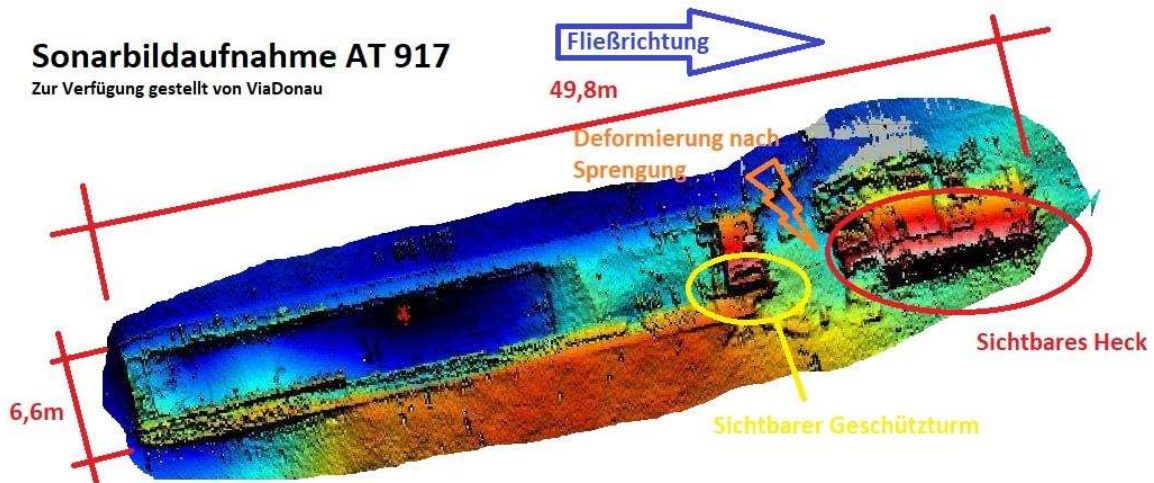
## Sonarbildaufnahme AT 917

Aus dem Tauchgang vom 12.3.2021 steht zweifelsfrei fest, dass das Wrack bei StrmKm 2088,7 ein AT war, denn Länge, Breite und Bauform stimmen exakt mit den technischen Daten überein. Taucher erkannten Drehkränze der Geschützstellungen. Maße des Rumpfes wurden mittels Seil exakt abgemessen. (Länge 49,8 m, Breite 6,6 m). Markanter, stark abgeschrägter Bug zweifelsfrei erkannt.

Schiff liegt stark schlagseitig Richtung Flussmitte im Uferbereich.

Starke Deformierungen im Bereich Maschinenraum und Frachtraum sind erkennbar. Diese sind zweifelsfrei der Selbstversenkung durch Sprengung zu entnehmen, denn die Deformierungen wirken vom Schiffsinere nach außen.

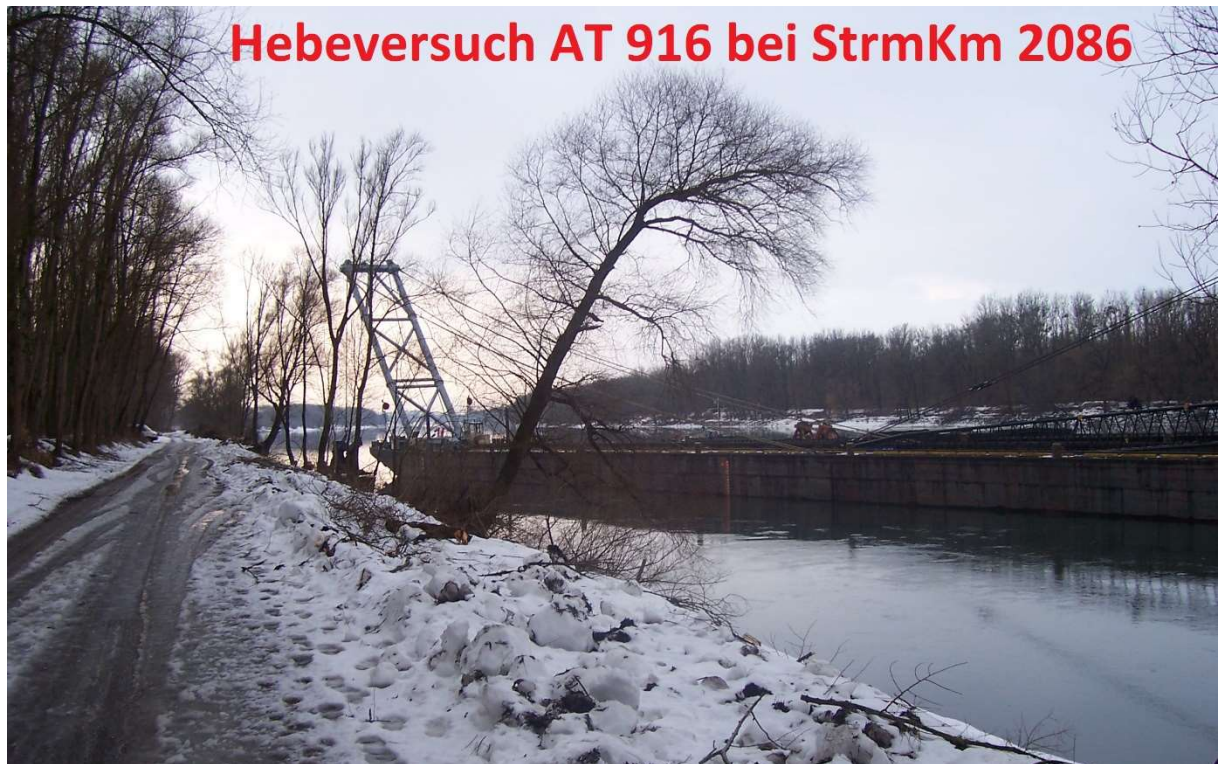
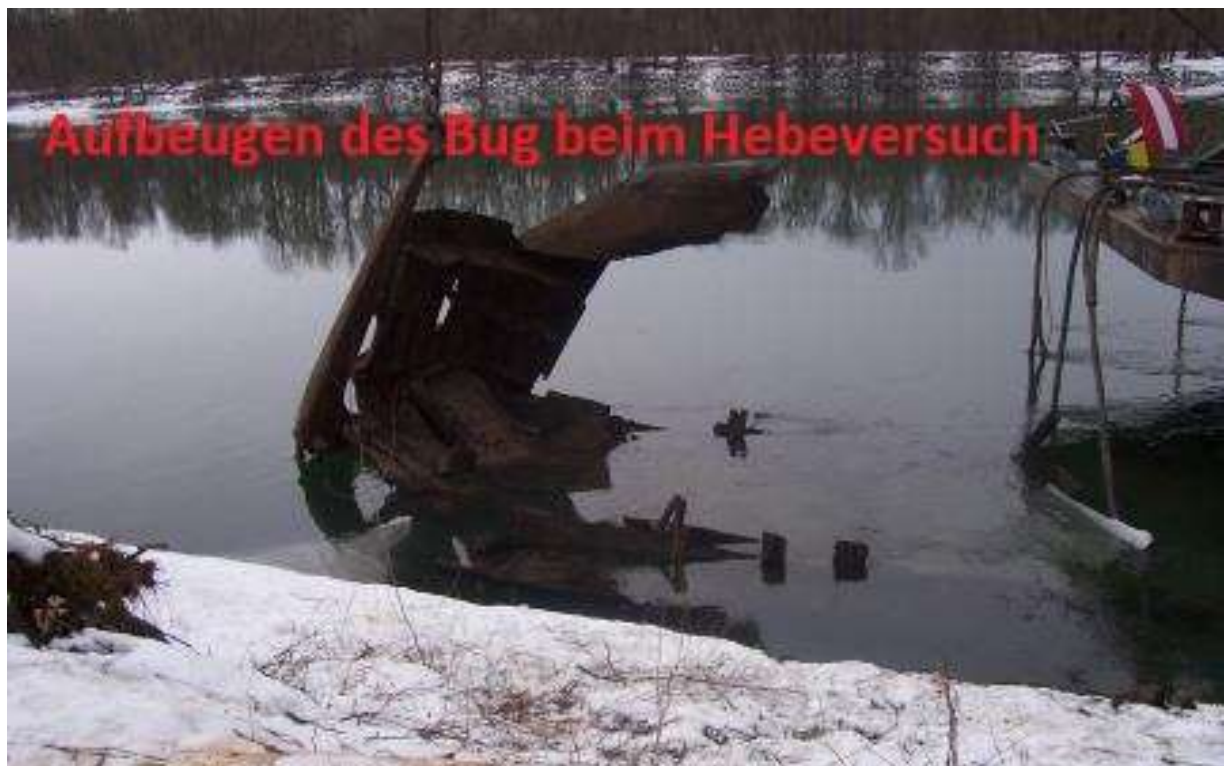
## Bilder AT 916

Das Wrack liegt bei StrmKm 2086. Bei einem Versuch der Fa. Brandtner im Jahr 2006 das Wrack zu heben stellte sich lediglich der Bug auf. Der restliche Teil des Schiffes bewegte sich nicht, da es mit Unmengen an Schotter befüllt ist. Daraufhin wurde die Bergungsaktion eingestellt. Der aufgebogene Bug, ist jener Teil, der heute noch deutlich aus dem Wasser ragt. Näher wurde das Wrack bis dato nicht untersucht.
