ÜBERRASCHENDE ENTDECKUNGEN IN DER PFARRKIRCHE WOLFSBACH

Neue Beobachtungen bei den Grabungsarbeiten

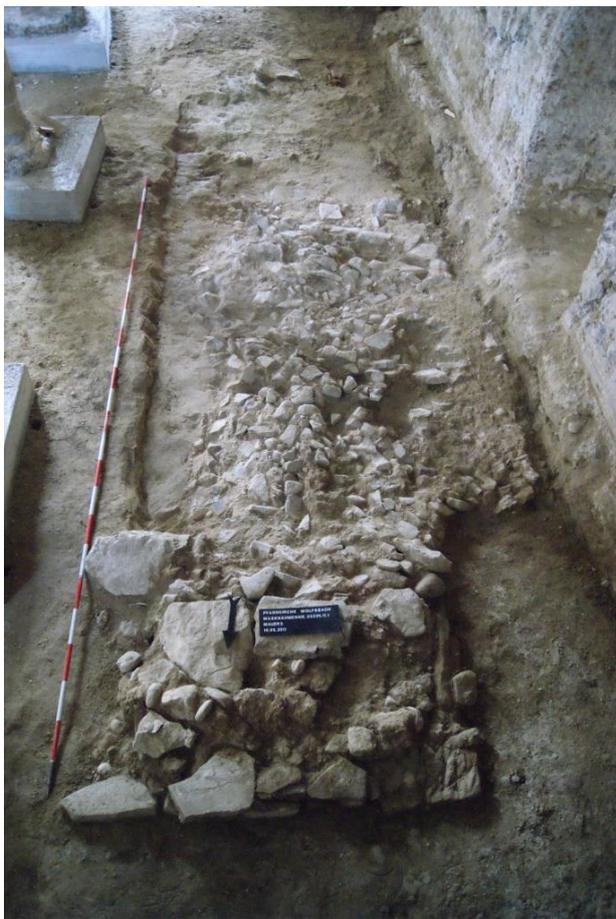
Leider waren die Baureste in dem für die Sanierung notwendigen Bodeneingriffsniveau nur mehr fragmentarisch erhalten. Dennoch lässt sich der Verlauf der Nord- und Westmauer eines Vorgängerbaues relativ deutlich ausmachen. Spuren eines noch älteren Gotteshauses konnten nicht festgestellt werden. Alle freigelegten Mauerwerksbefunde wurden nach erfolgter Dokumentation mit einem Bauvlies abgedeckt und können so geschützt der Nachwelt erhalten werden.

Der Grabungsbericht vermerkt zu den Befunden Folgendes: „Bei Mauer Nr. 2 zwischen nördlichem Seitenschiff und Mittelschiff handelt es sich um die südliche Außenschale der Nordmauer eines Vorgängerbaues (erhaltene Länge 3,2 m; Stärke 0,4 m). Das Kernmauerwerk und die nördliche Schale sind ausgerissen. Das Mauerwerk besteht aus großen zugehauenen Kalksteinblöcken, die mit kleinen Steinen ausgezwickelt und vermörtelt sind. Seine Fortsetzung findet dieser Befund in Mauer 3. Der Bereich dazwischen ist durch ein spätgotisches Pfeilerfundament gestört. Bei Mauer 3 unter der heutigen Westempore handelt es sich um die Nord- und Westmauer des Vorgängerbaues. Die Nordmauer ist in ihrer Struktur ansatzweise zu erkennen und weist eine Breite von 1,5 m auf. Das Kernmauerwerk zwischen der ebenfalls aus großen Kalksteinen bestehenden Nord- und Südschale ist in

Die Reste der Nord-, West- und vermutlich auch einer Südmauer des Vorgängerbaues erlauben es, dessen Kirchenschiff mit Ausmaßen von etwa 13,2 m Länge und 9 m Breite (außen) und einer Mauerstärke von 1,5 m im Norden und Süden sowie 2,2 m im Westen zu rekonstruieren (was einen Innenraum von 11 x 6 m ergibt). Es stellt sich die Frage, warum die Westmauer so stark ausfiel. Möglicherweise geschah es aus Schutzbedürfnis gegen die Dunkelheit des Westens. Dem Sonnenuntergang waren ja die Mächte des Bösen und der Tod zugeordnet, denen zur Kirche kein Zutritt gewährt werden sollte, während die Ostseite als Christusrichtung galt, in der die Apsis den Altar beherbergte. Dass es hier einen romanischen Westturm gab, dem diese Mauer als Ostwand diente, ist unwahrscheinlich, denn es hätte sich wohl kaum ausgezahlt, einen solchen abzutragen, um in einem Abstand von nur 3 Metern einen neuen zu errichten. Sicher war die erste Kirche turmlos. Der heutige Turm wurde dann dem Vorgängerbau im Westen vorgestellt und von einer gleichzeitig mit dem Turm entstandenen Westwand in Breite des Vorgängerbaues begleitet. Die spätgotische Westmauer der Seitenschiffe hebt sich davon als Baunaht deutlich ab.

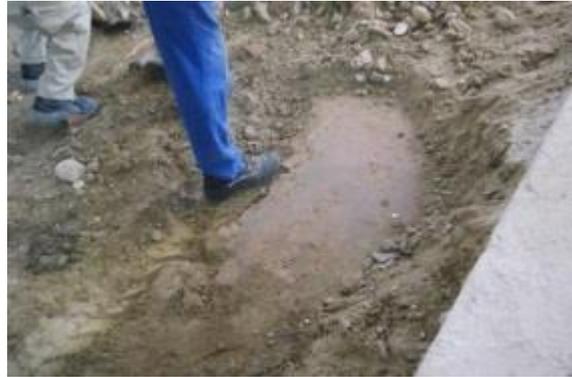
„Rätsel gibt ein sechseckiges Pfeilerfundament an der nördlichen Außenmauer des Langhauses auf. Die von Fundamentsteinen umgebene Basis liegt außerhalb der Symmetrieachsen und es ist weder ein Bezug zur spätgotischen Kirche noch zum romanischen Vorgängerbau zu erkennen.“ Östlich davon mussten wegen der notwendigen Niveauabsenkung die Altarstufe und das Fundament für den spätgotischen Marienaltar abgetragen werden. Großflächige Reste eines grauen Estrichbodens konnten um die spätgotische Altarstufe und damit zusammenhängend unter dem Bankblock in der Osthälfte des Seitenschiffes beobachtet werden - ähnlich auch im südlichen Seitenschiff. Dieser im Nordschiff stark durchfeuchtete Estrichboden, der schon beim Abbau der Kirchenbänke zum Vorschein gekommen war, also dem heutigen Bodenniveau entsprach, dürfte aus der Bauzeit des spätgotischen Kirchenschiffes stammen.

Klimesch und Reitberger schreiben dazu:²⁰ *„Dieses seitlich zur Nord-Süd-Achse des Langhauses und des außen angesetzten Strebepfeilers befindliche Pfeilerfundament liegt außerhalb der Symmetrieachsen dieses Sakralbaues. Daher bleibt fraglich, in welchen baugeschichtlichen Kontext dieser Befund zu setzen ist. An die sechseckige monolithische Pfeilerbasis (0,75 x 0,75 m) sind im Westen drei Kalksteinquader angebaut, die als Fundamentierung (1,12 m in Nord-Süd-Ausdehnung) anzusprechen sind.“*

Die Autoren des Grabungsberichtes halten es für möglich, dass sich das Fundament aufgrund einer früheren Umbaumaßnahme nicht mehr in der ursprünglichen Lage befindet. Wahrscheinlicher ist jedoch, dass es sich um das Fundament einer ehemaligen Lichtsäule am Friedhof handelt. Bis 1500 gehörte der Bereich dieses Fundamentes ja zum Friedhof. Eventuell könnte man vielleicht auch an das Fundament für einen Taufstein denken.

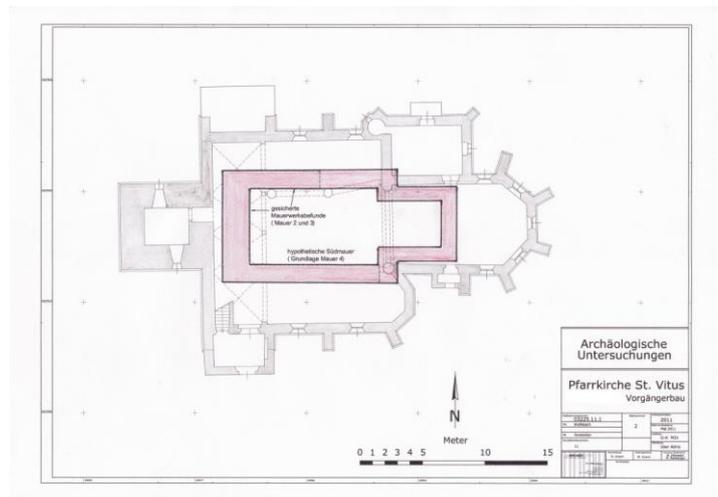
Sehr wahrscheinlich ist stattdessen, dass es sich um den Boden vom Presbyterium des Vorgängerbaus handelt und dass die dazugehörigen Außenmauern - wie auch bei den Fundamentresten am Kirchenschiff beobachtet - ausgerissen wurden. Somit ergäbe sich ein kleiner (ob quadratisch oder rechteckig lässt sich nicht sicher sagen, da keine Untersuchung der Fundamentgräben erfolgte) Chor von etwa 4 m Breite.
